## القيمة الجمالية

## القيمة التاريخية

## القيمة الاجتماعية

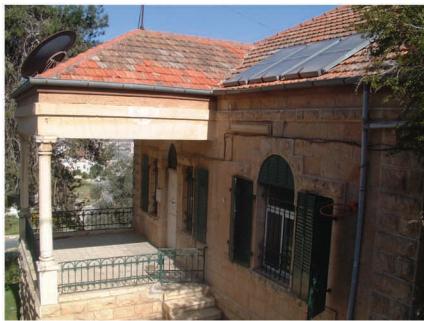
### الشرفات والأروقة

يوجد شرفة جنوبية مستطيلة الشكل محاطة بحديد للحماية وتشكل مدخل المبني الرئيسي وهي مرتفعة عن الأرض بثلاث درجات.

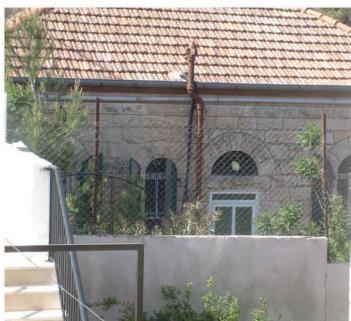
### الفتحات

- فتحات الواجهة الجنوبية محاطة من الأعلى والأسفل ببروز حجري (حجر ملطش) تختلف في النوع عن الحجارة الأخرى المكونة لواجهة نفسها.

- فتحات الواجهة الغربية محاطة من الأعلى فقط ببروز حجري

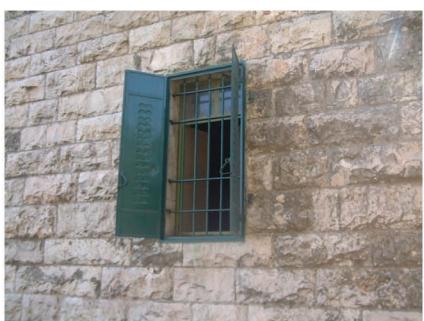
### الواجهات

- الواجهات كبيرة وتنماش مع الطوبغرافية حيث يظهر طابق التسوية فقط في الواجهة الغربية.
- واجهات المبني فقدت شيئاً من جمالها بسبب كثرة الأسلاك والتلميدات.
- يحيط بالواجهة الجنوبية برواز من المجر (حجر ملطش) يبرز عن المبني 2 سم.

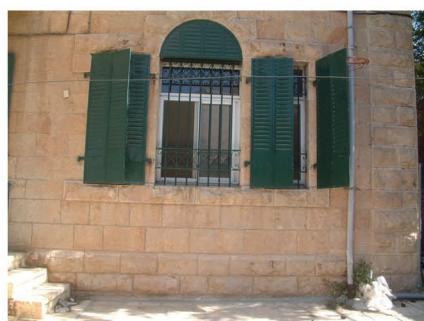
### المدخل

يوجد مدخلان للمنزل، مدخل جنوبى عبر شرفة المنزل يؤدى الى فراغ الطعام، والآخر شمالى يفتح مباشرة على الفراغات الخصوصية في البيت.
